Mapeamento de manifestações patológicas em vigas de concreto armado: Estudo de caso em edificações de instituição de ensino pública

QUADRO 2. Mapeamento das manifestações patológicas.

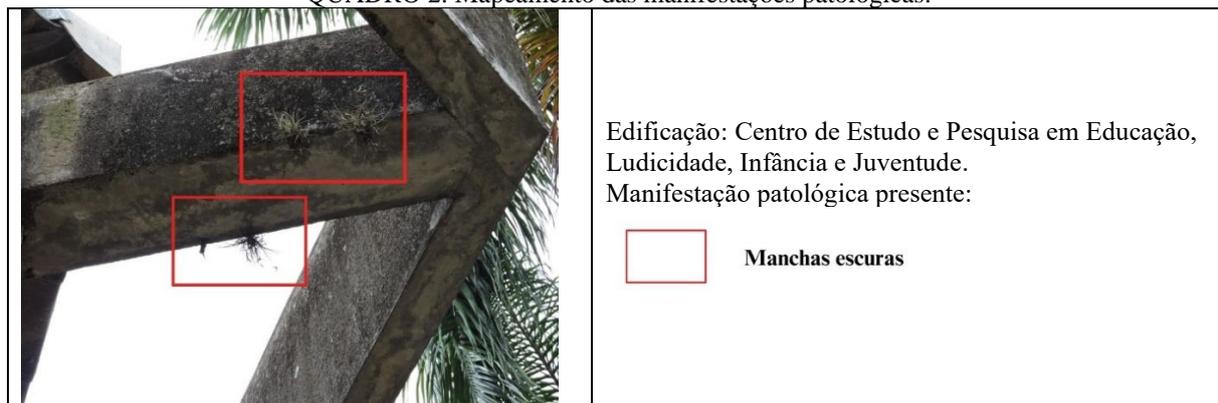
<p>Edificação: Centro de Estudo e Pesquisa em Educação, Ludicidade, Infância e Juventude. Manifestações patológicas presentes:</p> <p>

Fissuras</p> <p>

Manchas escuras</p>
	<p>Edificação: Departamento de Educação Física. Manifestações patológicas presentes:</p> <p>

Manchas escuras</p>
	<p>Edificação: Seção Técnica Acadêmica. Manifestações patológicas presentes:</p> <p>

Manchas esbranquiçadas</p> <p>

Exposição de armadura</p>
	<p>Edificação: Biblioteca. Manifestações patológicas presentes:</p> <p>

Exposição de armadura</p> <p>

Desplacamento</p>

<p>Edificação: Biblioteca. Manifestações patológicas presentes:</p> <ul style="list-style-type: none">

Fissuras

Exposição de armadura

Desplacamento
	<p>Edificação: Biblioteca. Manifestações patológicas presentes:</p> <ul style="list-style-type: none">

Manchas escuras

Manchas esbranquiçadas

Desplacamento
	<p>Edificação: Departamento de Planejamento, Urbanismo e Ambiente. Manifestações patológicas presentes:</p> <ul style="list-style-type: none">

Desplacamento

A título de observação, cabe relatar que em todas as imagens houve a presença de manchas escuras, foram marcadas apenas as que se apresentam em maior destaque.
