## Avaliação das manifestações patológicas e do estado de conservação de viadutos em Betão Armado no município de Luanda

O presente estudo teve como objetivo avaliar as manifestações patológicas e o estado de conservação de quatro viadutos em betão armado no Município de Luanda, com idade superior a 21 anos. A metodologia baseou-se em inspeções visuais detalhadas e na aplicação do método de avaliação do DNIT, que atribui notas de 1 a 5 aos elementos estruturais e não estruturais. Os resultados indicaram que todos os viadutos apresentaram nota final de classificação 3, correspondente a "condições de estabilidade boa aparentemente". As principais patologias identificadas incluem fissuração, delaminação do betão, exposição de armaduras, degradação de juntas de dilatação, deficiências na sinalização e drenagem, entre outras. Conclui-se que, embora os viadutos se encontrem em condições aceitáveis, são necessárias intervenções de manutenção preventiva e corretiva para garantir a sua durabilidade e segurança. O estudo reforça a importância de sistemas de gestão patrimonial para obras de arte especiais, alinhando-se com as melhores práticas internacionais.

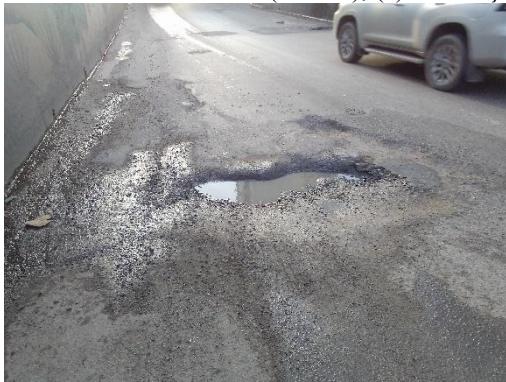
- *Pista de rolamento:* Presença generalizada de afundamentos, exsudação, escorregamentos e reparos pontuais inadequados (remendos), os quais comprometem o conforto e a segurança ao rolamento. Estes defeitos estão frequentemente associados a problemas de compactação do aterro de acesso e à degradação das camadas do pavimento (Figura 1a).

Mau remendo e/ou panelas

(a) Panelas e afundamentos na pista de rolamento (OAE 4)

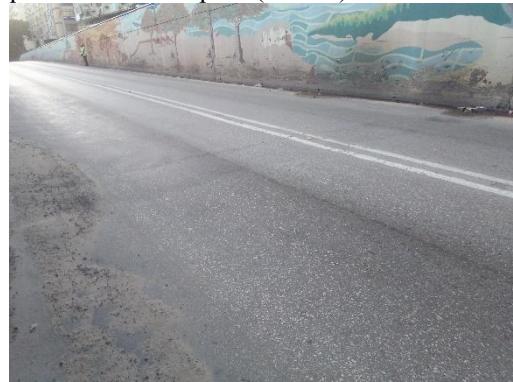
Afundamentos

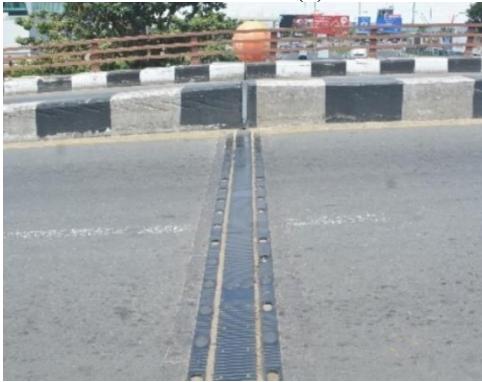
- *Juntas de dilatação:* As juntas do tipo monobloco de elastómero e aço apresentaram acúmulo de detritos, perda de capacidade de vedação e danificação das bordas (Figura 1b). Este quadro compromete a estanqueidade, permitindo a infiltração de água e agentes agressivos sobre os aparelhos de apoio e elementos estruturais inferiores, um problema amplamente documentado na literatura (VITÓRIO, 2002).

Ausência de  
alvéolos de fixação e fenda no remate entre a junta e  
acamada de transição

(b) Junta de dilatação danificada (OAE 1)

- *Intervenções Imediatas:* Execução de manutenção corretiva nos elementos mais críticos, nomeadamente: limpeza e substituição de juntas de dilatação; reparação e proteção anticorrosiva de guarda-corpos e guarda-rodas; e reparação dos sistemas de drenagem e sinalização.

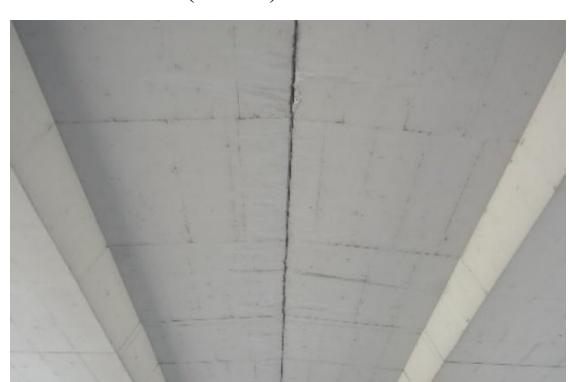
Escorrência de água pluvial

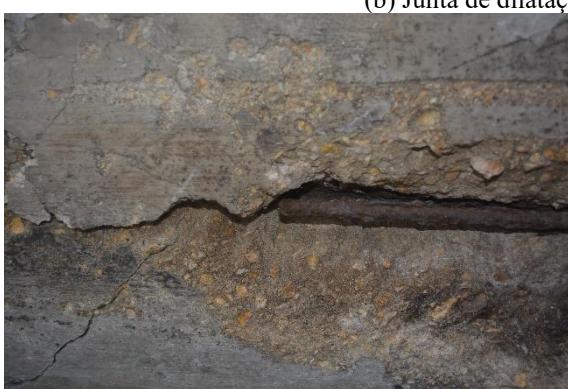
- *Elementos de segurança e proteção:* As barreiras New Jersey, os guarda-corpos metálicos e os guarda-rodas exibiram fissuração, delaminação do betão, exposição e corrosão acentuada das armaduras, e pintura deteriorada (Figuras 1c e 1d). A corrosão das armaduras, desencadeada pela carbonatação do betão e/ou pela penetração de cloretos, é o mecanismo patológico preponderante (HELENE, 1993).

Exposição e corrosão das armaduras

(c) Guarda-rodas com corrosão severa de armaduras (OAE 2)

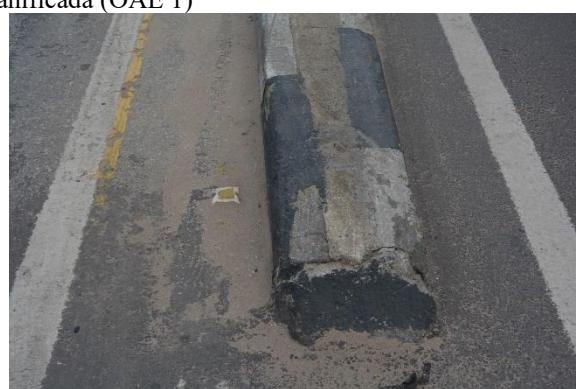
Desintegração parcial

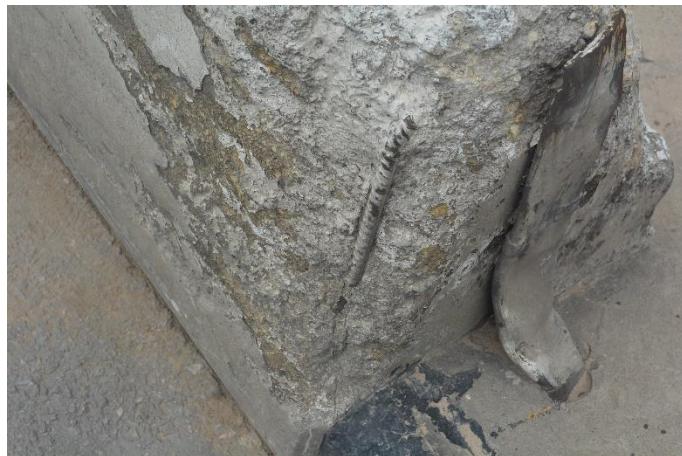
(d) Barreira New Jersey delaminada (OAE 3)

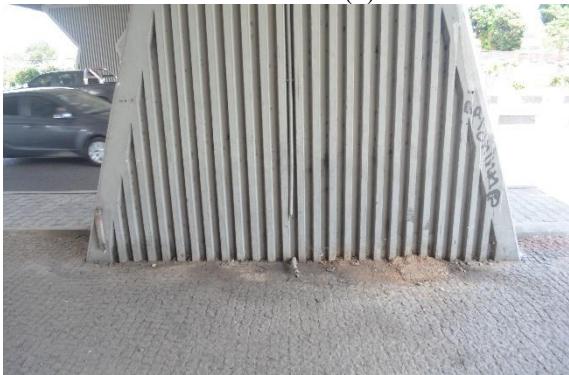
- *Elementos Estruturais:* Nos pilares e encontros, foram identificadas fissuração, descasque do betão, manchas escuras por humidade e, em alguns casos, a presença de eflorescências (Figura 1e). A utilização indevida da infraestrutura, como a ocorrência de necessidades fisiológicas na base dos pilares, introduz agentes químicos agressivos que aceleram a degradação.

(e) Fissuração e descasque do betão num pilar (OAE 1)
