**ENGENHARIA DIAGNÓSTICA: ANÁLISE PATOLÓGICA DO INSTITUTO FEDERAL  
GOIANO CAMPUS TRINDADE**

**DIAGNOSTIC ENGINEERING: PATHOLOGICAL ANALYSIS OF THE FEDERAL  
GOIANO INSTITUTE – TRINDADE CAMPUS**

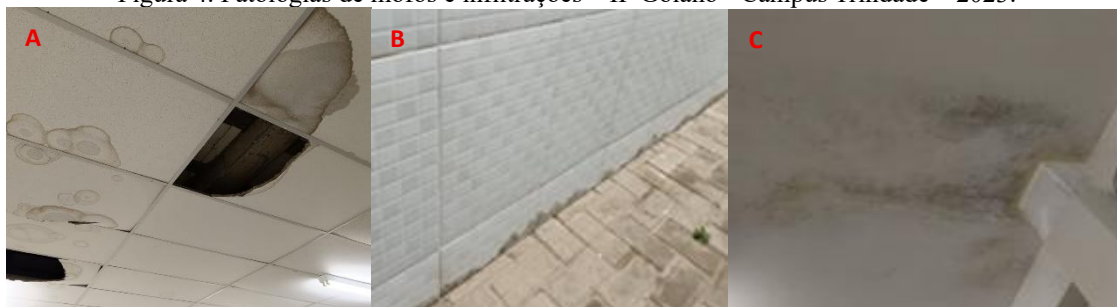
Figura 4. Patologias de mofos e infiltrações – IF Goiano - Campus Trindade – 2023.

Conforme a Figura 4A, encontrou-se infiltrações nos forros de quase todos os ambientes do estudo de caso do campus, considerando a origem da patologia como exógena, ou seja, decorridos de fatores externos a edificação, provocados por terceiros, considerando como grau de risco crítico, podendo ressaltar na figura 4C também nos laboratórios identificou-se infiltrações no teto (também considerada como exógena de grau crítico. Conforme IBAPE (2012) afirma que esse grau é um risco de provocar danos contra a saúde e segurança das pessoas e do meio ambiente; perda excessiva de desempenho e funcionalidade causando possíveis paralisações; aumento excessivo de custo de manutenção e recuperação; comprometimento sensível de vida útil.

Na figura 4B apresentou infiltração no revestimento cerâmico, localizado no pátio, classificada como endógena e de grau médio. Já na figura 4C apresentou outra infiltração, localizado nos pilares do pátio e na rampa, classificada como endógena. Conforme IBAPE (2012), esse tipo de natureza é originário da própria edificação, como no caso possível falha de execução, dessa forma definindo como grau médio. Esse grau significa que o risco de provocar a perda parcial de desempenho e funcionalidade da edificação sem prejuízo à operação direta de sistemas, e deterioração precoce.

| Principais Patologias | Classificação | Prioridade de intervenção | Observações |
|---|---|---|---|
| Infiltração no forro | Gerencial | Alta | A classificação como gerencial e de natureza exógena se dá pela identificação de falta de manutenção corretiva nos sistemas de cobertura, causando infiltração danificando a estrutura física dos componentes afetados. |
| Infiltração no revestimento cerâmico | Falha de execução | Média | A classificação como falha de execução e de natureza endógena se dá pela identificação de possível falha de impermeabilização causando infiltração da água cerâmica danificando as peças cerâmicas. |
| Infiltração na parede | Gerencial | Média | A classificação como gerencial e de natureza exógena se dá pela identificação de falta de manutenção corretiva nos sistemas de cobertura, causando infiltração danificando a estrutura física dos componentes afetados. |
| Infiltração no teto | Gerencial | Alta | A classificação como gerencial e de natureza exógena se dá pela identificação de falta de manutenção corretiva nos sistemas de cobertura, causando infiltração danificando a estrutura física dos componentes afetados. |

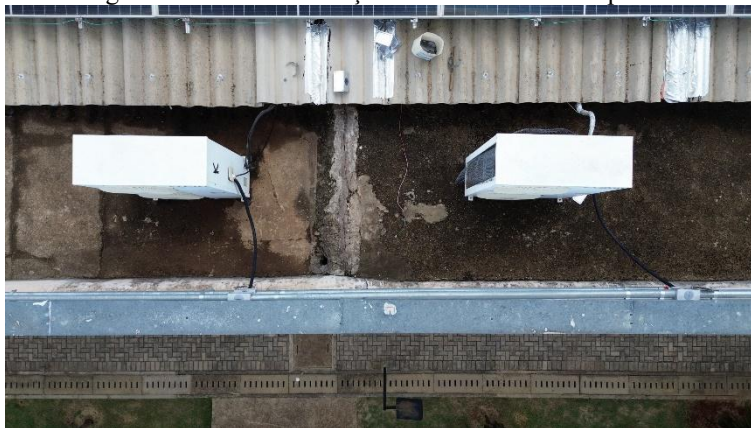
Figura 5. Patologias de mofos e infiltrações – IF Goiano - Campus Trindade – 2023.

A figura 5 apresentou a possível causa das infiltrações do campus, com a análise do drone foram observadas trincas na laje de cobertura. As trincas verificadas podem permitir a entrada de água da chuva ou de outras fontes, levando a causar danos adicionais à estrutura e ao interior da edificação, consequentemente causando as infiltrações.

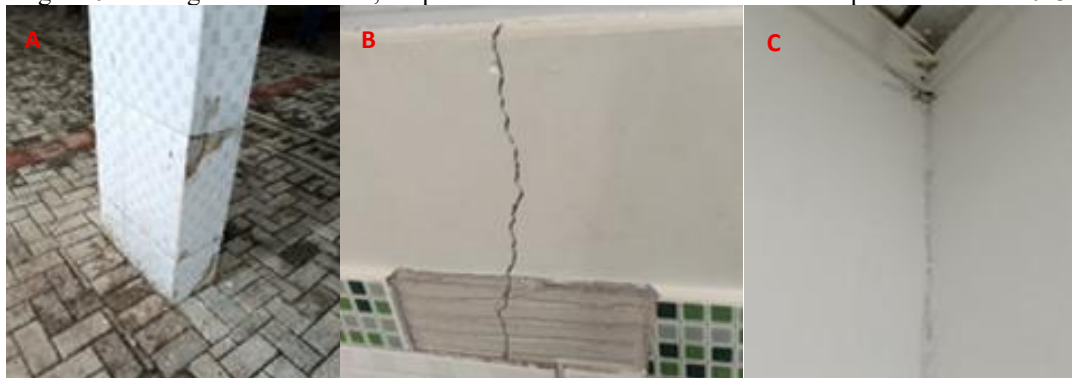
Figura 6. Patologias de rachadura, deslocamento e fissura – IF Goiano - Campus Trindade – 2023.

O deslocamento cerâmico que são os destacamentos ou descolamentos das placas cerâmicas são definidos através da perda de aderência entre o substrato e o revestimento cerâmico, ou da argamassa colante, no qual ocorrem quando as solicitações nos componentes ultrapassam a competência de aderência entre os materiais de se permanecerem estáveis (Fontenelle; Moura, 2004 e Oliveira, 2012). Pelo fato desta manifestação patológica colocar a integridade física dos usuários e com o alto custo para reparação, essa anomalia é considerada a mais séria dentre elas. Conforme a figura 6A, mostrou a patologia, que foi o deslocamento cerâmico, localizado nos pilares do pátio e em algumas salas, classificada como endógena. Conforme IBAPE (2012), esse tipo de natureza é originário da própria edificação, como no caso possível falha de execução, dessa forma definindo como grau médio.

Na Figura 6B encontrou-se rachaduras na sala de aula, considerando a origem da patologia como endógena, ou seja, originário da própria edificação, como no caso possível falha de execução, como grau de risco crítico, podendo ressaltar também nos laboratórios, no auditório, na rampa, nas salas e no pátio identificou-se fissuras nos cantos (Figura 6C) também considerada como endógena de grau médio.

| Principais Patologias | Classificação | Prioridade de intervenção | Observações |
|---|---|---|---|
| Rachadura | Falha de execução | Alta | A classificação como falha de execução e de natureza endógena se dá pela identificação de possível sobrecarga em torno da abertura por mau dimensionamento de verga e contra verga, causando rachaduras danificando a estrutura física dos componentes afetados. |
| Fissura | Falha de execução | Média | A classificação como falha de execução e de natureza endógena se dá pela identificação de possível falha de execução na amarração da alvenaria, deixando encontros enfraquecidos, causando fissuras verticais nos cantos danificando a estrutura física dos componentes afetados. |
| Deslocamento Cerâmico | Falha de execução | Média | A classificação como falha de execução e de natureza endógena se dá pela identificação de possível falha de execução na aderência da argamassa com a peça cerâmica, causando o deslocamento das peças. |

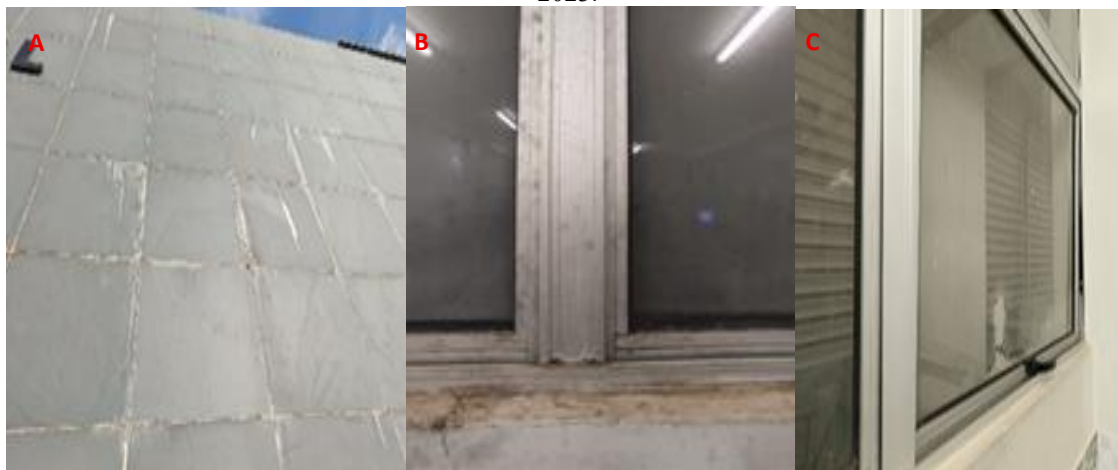
Figura 7. Patologias de eflorescência, mofo, bolor e empenamento das esquadrias – IF Goiano - Campus Trindade, 2023.

De acordo com a Figura 7A encontrou-se eflorescência na fachada do auditório, considerando a origem da patologia como exógena, ou seja, decorridos de fatores externos a edificação, provocados por terceiros, considerando como grau de risco médio, podendo ressaltar também nos laboratórios, biblioteca identificou-se mofo e bolor (Figura 7B) também considerada como exógena de grau médio. Conforme IBAPE (2012) afirma que esse grau é um risco de provocar a perda parcial de desempenho e funcionalidade da edificação sem prejuízo à operação direta de sistemas, e deterioração precoce.

Na figura 7 C apresentou outro tipo de patologia que foi o empenamento das esquadrias, localizado na sala de aula, classificada como funcional. Conforme IBAPE (2012), esse tipo de natureza é originário da degradação de sistemas construtivos pelo envelhecimento natural e, consequentemente, término da vida útil, dessa forma definindo como grau crítico. Esse grau significa que o risco de provocar danos contra a saúde e segurança das pessoas e do meio ambiente; perda excessiva de desempenho e funcionalidade causando possíveis paralisações; aumento excessivo de custo de manutenção e recuperação; comprometimento sensível de vida útil.

| Principais Patologias | Classificação | Prioridade de intervenção | Observações |
|---|---|---|---|
| Eflorescência | Gerencial | Média | A classificação como gerencial e de natureza exógena se dá pela identificação de falta de manutenção corretiva na fachada para garantir que superfície permaneça limpa, causando o acúmulo de sais, formando a eflorescência. |
| Mofo e Bolor | Gerencial | Média | A classificação como gerencial e de natureza exógena se dá pela identificação de falta de manutenção corretiva nas esquadrias para garantir que a superfície permaneça limpa, causando o acúmulo de umidade, formando o mofo. |

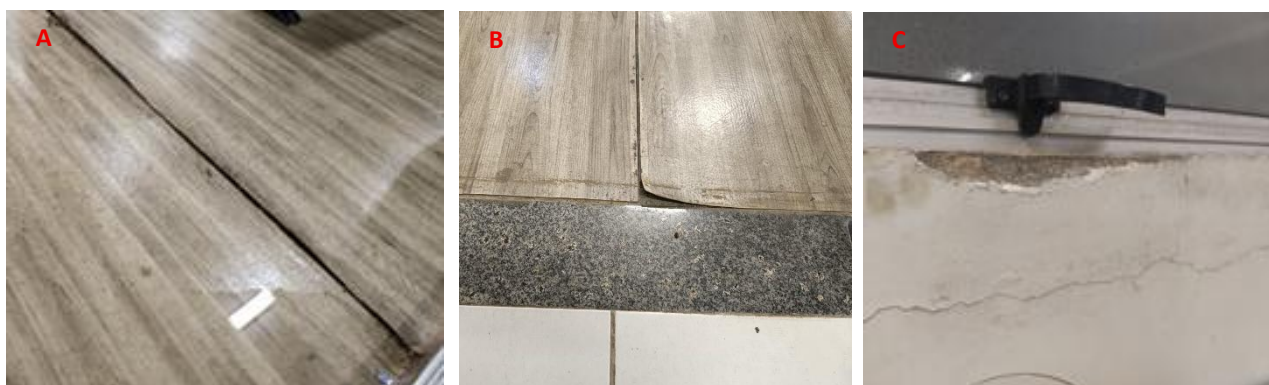
Figura 8. Patologias de infiltração e descolamento – IF Goiano - Campus Trindade – 2023.

De acordo com a figura 8A encontrou-se infiltração no piso do auditório, considerando a origem da patologia com endógena, definindo como grau crítico, levando a prioridade de intervenção ser alta. A patologia foi considerada como uma possível falha de execução da impermeabilização do piso, causando infiltração da água por absorção capilar e minando água no piso danificando a estrutura física dos componentes afetados. Na figura 8B apresentou outra patologia que foi o descolamento do piso laminado do auditório, classificada como funcional, definido com um grau de risco crítico, classificada como gerencial, identificado como possível falta de manutenção corretiva do piso laminado, causando o descolamento e comprometimento sensível de vida útil, podendo levar à perda do piso laminado.

Conforme a Figura 8C encontrou-se descolamento da pintura nos laboratórios, considerando a origem da patologia como exógena, ou seja, decorridos de fatores externos a edificação, considerando como grau de risco crítico, classificada como gerencial como possível falta de manutenção corretiva nas esquadrias, causando infiltração e umidade na alvenaria, danificando a pintura levando ao seu deslocamento.
