Estudo de caso para avaliação de patologias e técnicas de manutenção na pavimentação asfáltica da rodovia Dr. Euphly Jalles

Pedro Augusto Ciconi Mendes

Ana Paula Moreno Trigo

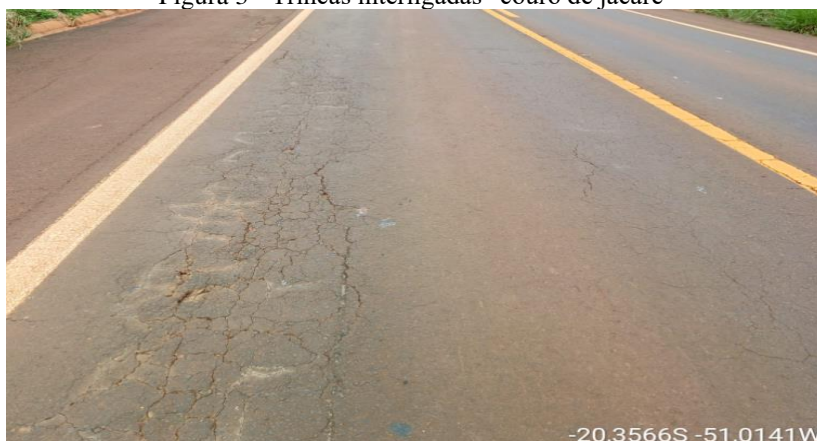
- **Trincas isoladas:** transversais (ortogonais ao eixo da via), longitudinais (paralelas ao eixo da via) e de retração (ocasionadas devido à retração térmica do revestimento ou do material subjacente) (BRASIL, 2003a).
- **Trincas Interligadas:** classificadas como do tipo “couro de jacaré”, quando são interligadas sem direções preferenciais, como é o caso mostrado na Figura 3, ou do tipo “bloco”, quando são interligadas por blocos bem definidos (BRASIL, 2003a).

Figura 3 - Trincas interligadas “couro de jacaré”

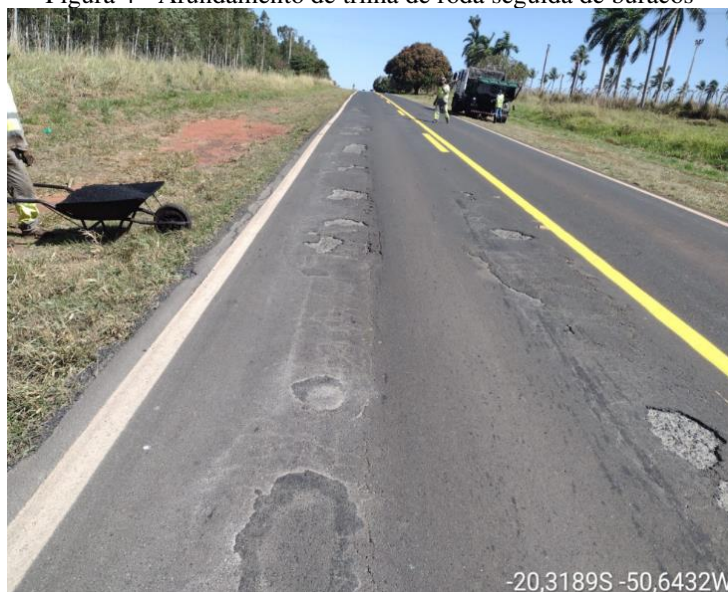
- **Afundamento de trilha de roda:** derivado de deformações permanentes, seja do revestimento asfáltico ou de suas camadas subjacentes, incluindo o subleito (BRASIL, 2003a). A Figura 4 mostra a patologia de afundamento de trilha de roda.

Figura 4 - Afundamento de trilha de roda seguida de buracos

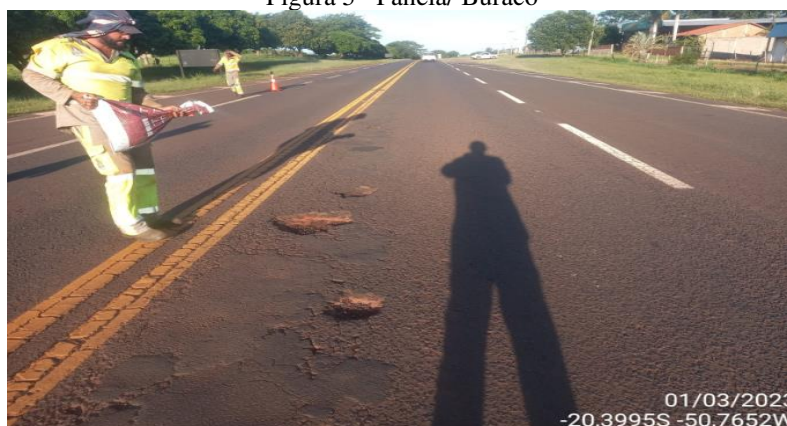
- **Panela ou Buraco:** cavidade no revestimento asfáltico, podendo ou não atingir camadas subjacentes (BRASIL, 2003a), conforme visto na Figura 5.

Figura 5– Panela/ Buraco

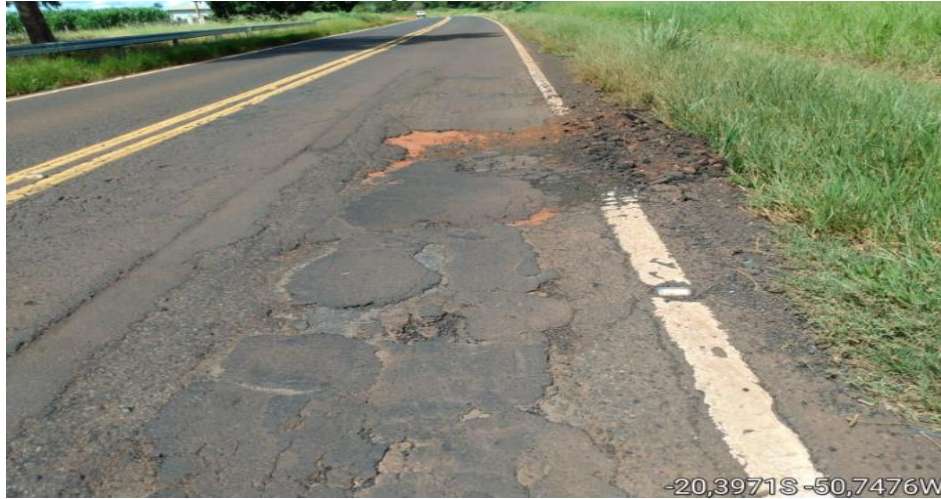
- **Remendos:** panela preenchida com uma ou mais camadas de pavimento na operação denominada de “tapa-buraco” (BRASIL, 2003a). Apesar de ser uma atividade de conservação é considerado um defeito por apontar um local de fragilidade do revestimento

e por provocar danos ao conforto ao rolamento. A Figura 6 mostra esse tipo de patologia detectada.

Figura 6 - Remendos

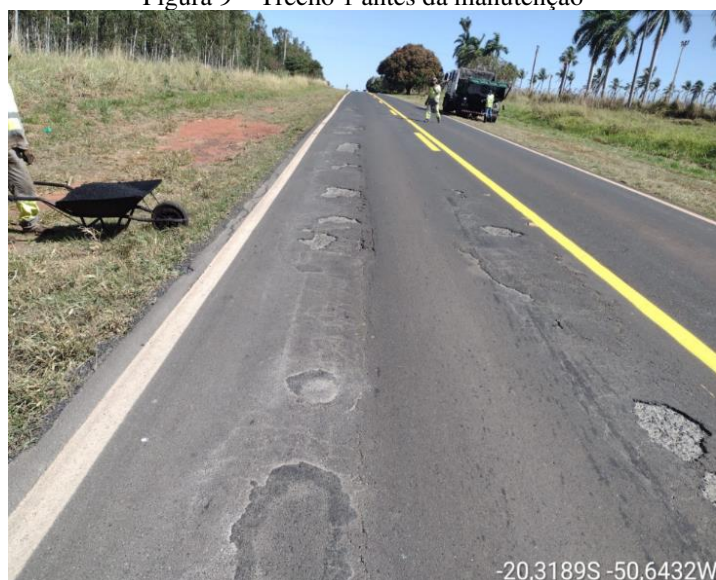
No trecho SP 563 km 312+000 (Figuras 9, 10 e 11) havia presença de afundamento de trilha de roda, seguido da aparição de diversos buracos (panelas), as quais levam os condutores à perda de segurança. O afundamento pouco interferia por ser de pequena magnitude.

Figura 9 – Trecho 1 antes da manutenção

Para o referido trecho foi escolhida e realizada a operação emergencial de reparações localizadas ou remendos, de modo a evitar maiores danos ao pavimento e obter uma superfície de rolamento mais segura e confortável.

À reparação de uma degradação localizada no revestimento, dá-se o nome de remendo superficial ou operação tapa-buraco. Os materiais usados foram a pintura de ligação (RR-2C¹) para imprimação da camada e o PMF² (pré-misturado a frio), como material de enchimento.

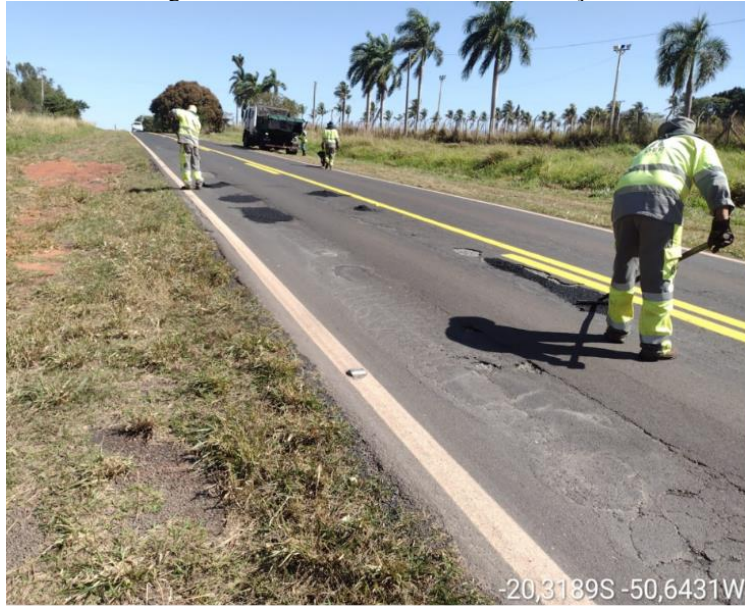
Figura 10 – Trecho 1 durante a manutenção

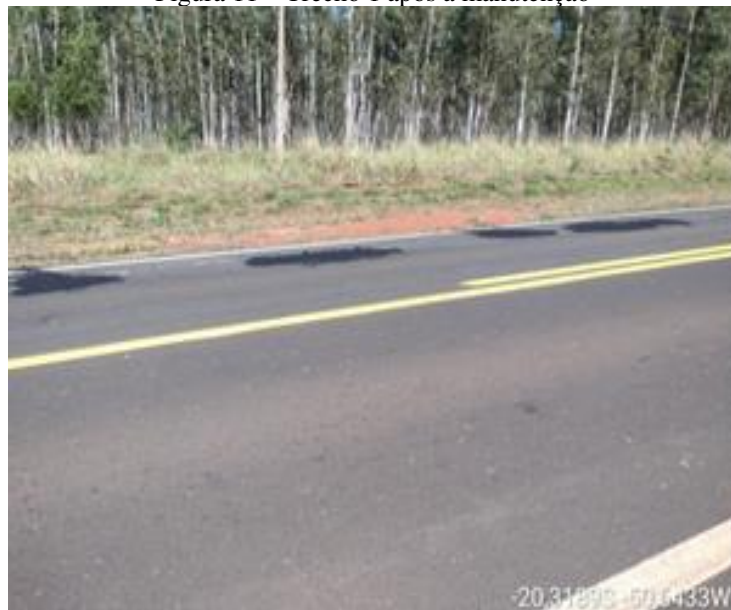
Figura 11 – Trecho 1 após a manutenção

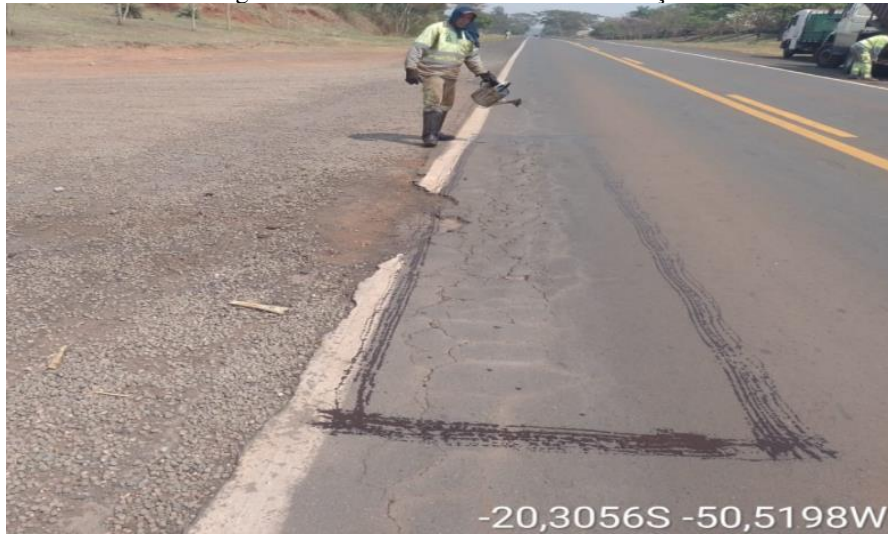
Para o trecho SP 563 do km 343+000m ao km 353+000m, onde havia a presença de trincas interligadas (Figura 12), principalmente do tipo couro de jacaré, foi realizada a recuperação superficial da via (Figura 13).

Figura 123 – Trecho 2 durante a manutenção

Os materiais utilizados consistiram em um banho de ligante asfáltico, seguido da imediata cobertura com PMF (pré misturado a frio).

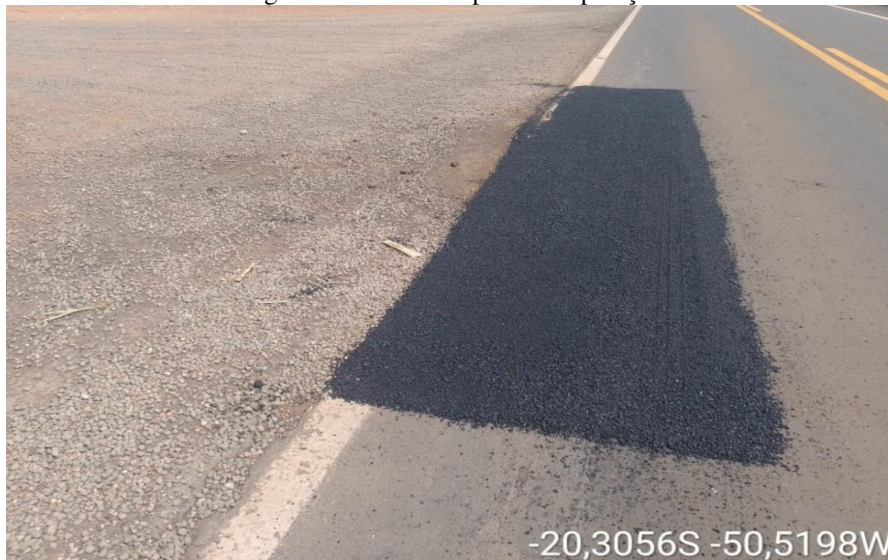
Figura 4 – Trecho 2 após a recuperação

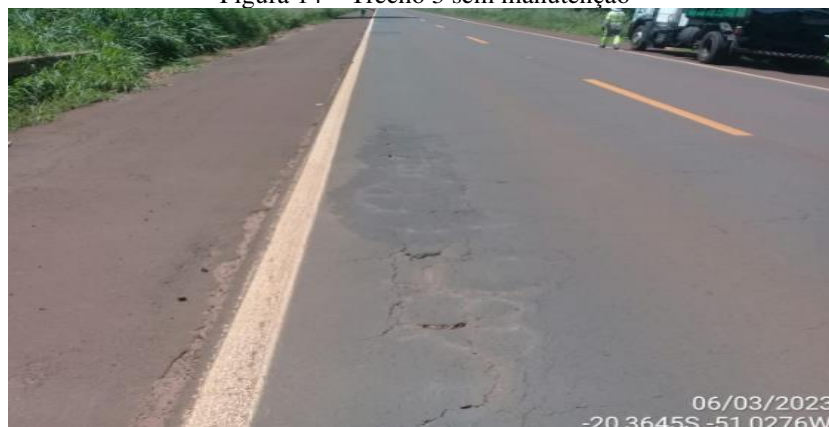
Assim como no trecho 2, trincas interligadas foram verificadas no trecho 3, SP 563 do km 329+080m ao km 336+330m (Figura 14), principalmente do tipo couro de jacaré, onde foi realizada a recuperação superficial da via (Figuras 15 e 16). Os materiais utilizados, conforme já visto, consistiram de banho de ligante asfáltico, seguido da imediata cobertura com PMF.

Figura 14 – Trecho 3 sem manutenção

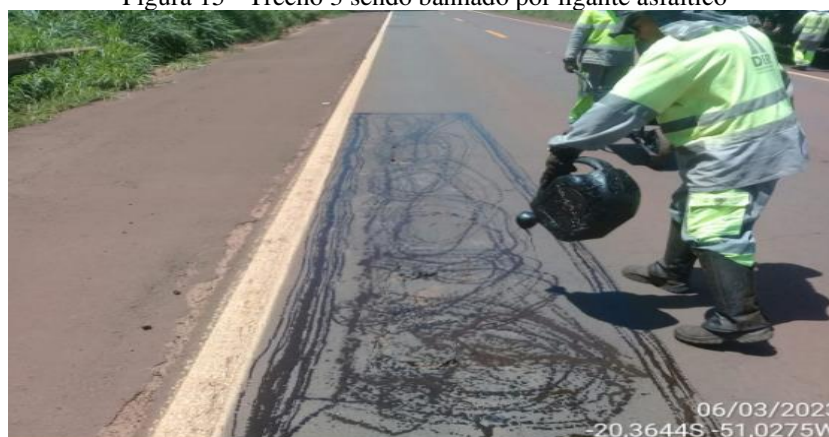
Figura 15 - Trecho 3 sendo banhado por ligante asfáltico

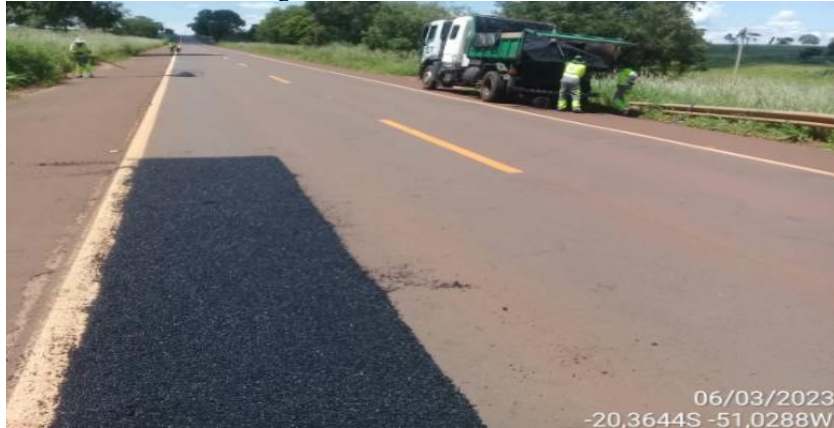
Figura 16 - Trecho 3 finalizado

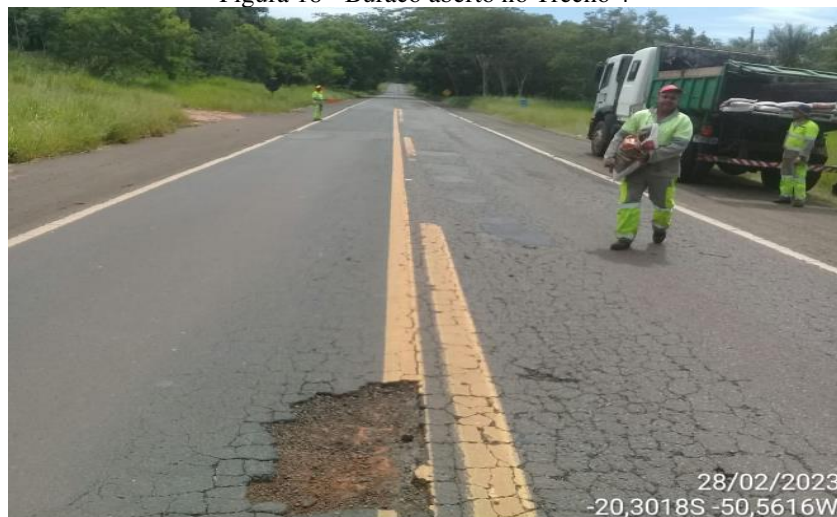
No trecho 4 da SP 563, do km 317+950 ao km 323+000, foi realizada a operação de tapa buraco, uma vez que foram identificadas inúmeras panelas de diversos tamanhos pela extensão da via. Como já citado, as panelas causam riscos maiores ao tráfego quando comparadas as outras patologias, sendo, desta forma, consideradas reparos emergenciais. Com isso, elas são reabilitadas de forma simples, priorizando a vida das pessoas que utilizarão a via. A forma simples de correção consiste em lançar diretamente o PMF no buraco e proceder à compactação, conforme mostrado nas Figuras 17, 18, 19 e 20.

Figura 18 - Buraco aberto no Trecho 4

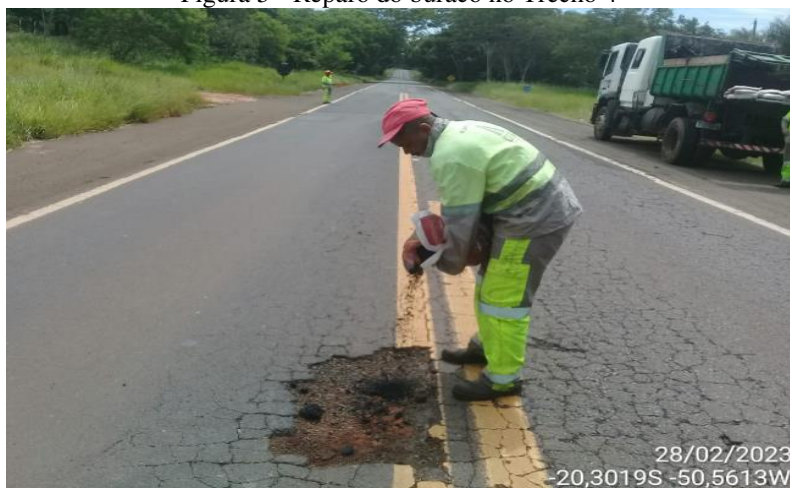
Figura 5 - Reparo do buraco no Trecho 4

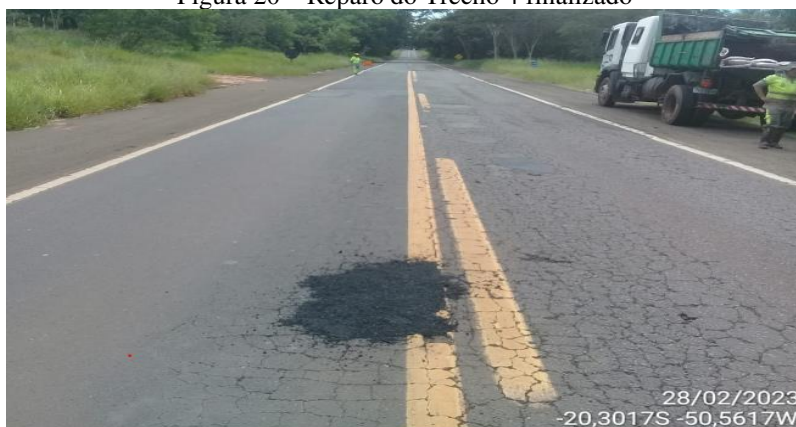
Figura 20 - Reparo do Trecho 4 finalizado

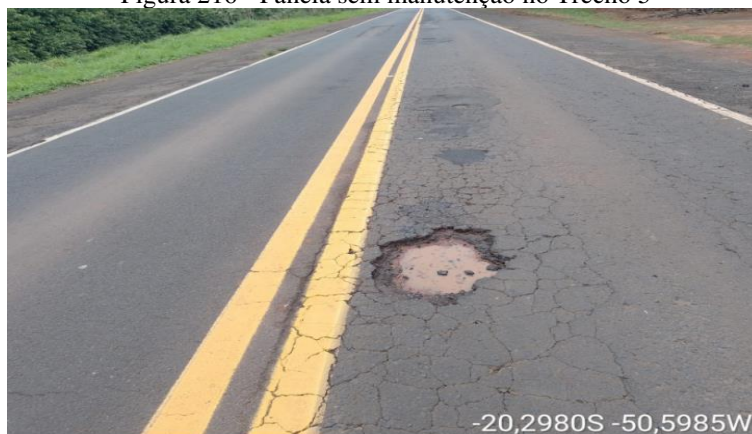
O trecho 5 da rodovia SP 563, do km 344+000 ao km 353+000 (figura 21 e 22), seguiu o mesmo aspecto do trecho 4, sendo localizadas diversas panelas e executado procedimento de tapa-buracos.

Figura 216 - Panela sem manutenção no Trecho 5

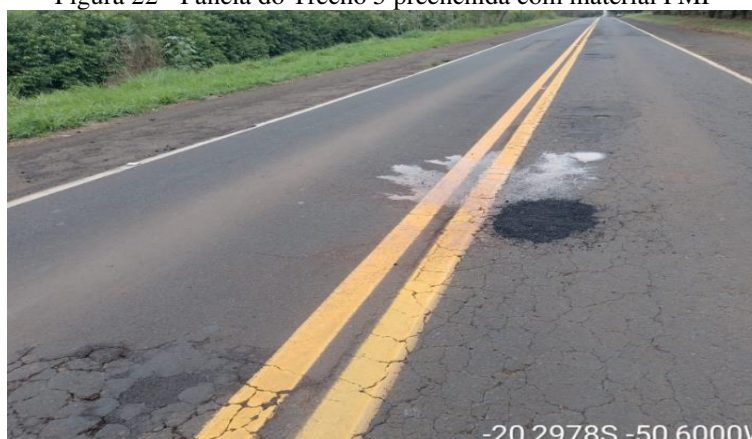
Figura 22 - Panela do Trecho 5 preenchida com material PMF

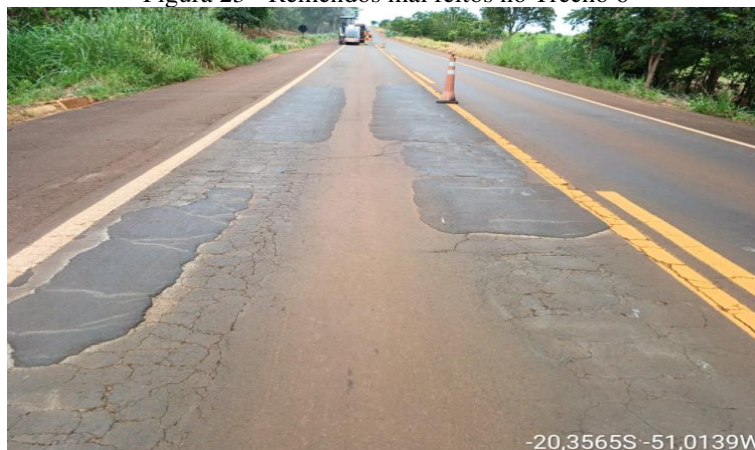
No Trecho 6 da SP 563, do km 332+000 ao km 333+500, foram identificados remendos mal feitos que comprometiam a qualidade do revestimento, entre outras patologias, como trincas (Figura 23). Para manutenção do local, foi escolhida a fresagem, processo muito mais oneroso que os até então apresentados.

Figura 23 - Remendos mal feitos no Trecho 6

Este processo tem como finalidade a remoção de pavimentos velhos para execução de novo revestimento asfáltico. É executada em áreas com ocorrência de remendos em mau estado, áreas adjacentes a panelas, áreas com grande concentração de trincas e outros defeitos, para correção das patologias (DER, 2006).

A execução do reparo iniciou-se com a remoção do material asfáltico pela máquina fresadora (Figura 24). O material foi elevado ao caminhão basculante (Figuras 25, 26 e 27) e transportado para local de destinação adequada. Na sequência, foi realizada a limpeza da área, com auxílio de vassouras mecânicas (Figura 28) e jateamento de ar comprimido (Figura 29).

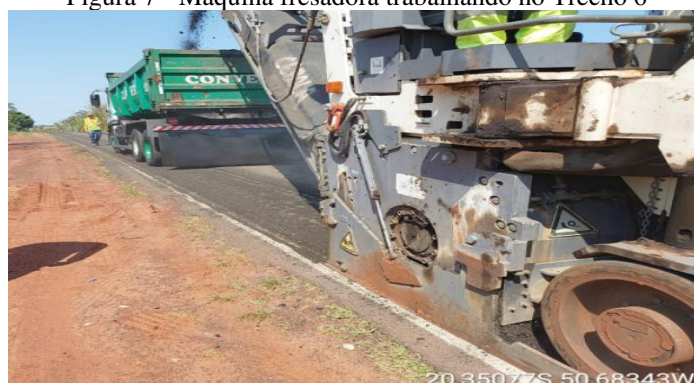
Figura 7 - Máquina fresadora trabalhando no Trecho 6

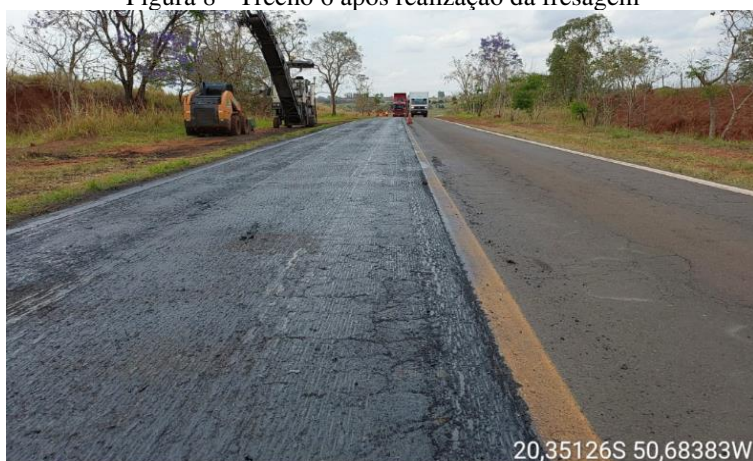
Figura 8 - Trecho 6 após realização da fresagem

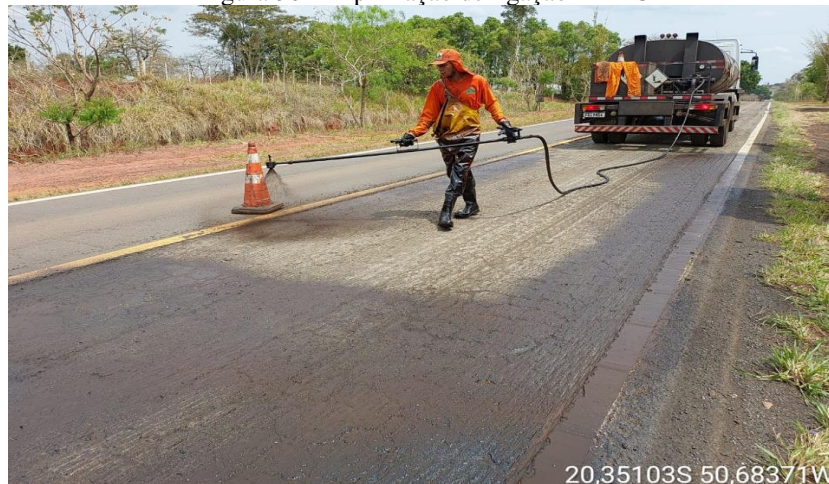
Figura 30 - Imprimação de ligação RR-2C

Por fim, para reabilitação do pavimento, realizou-se a imprimação de ligação RR-2C (Figura 30), seguida da aplicação do CBUQ (Concreto Betuminoso Usinado a Quente) (Figura 31), e logo após o material foi compactado com rolos lisos e de pneus, mostrado na Figura 32.

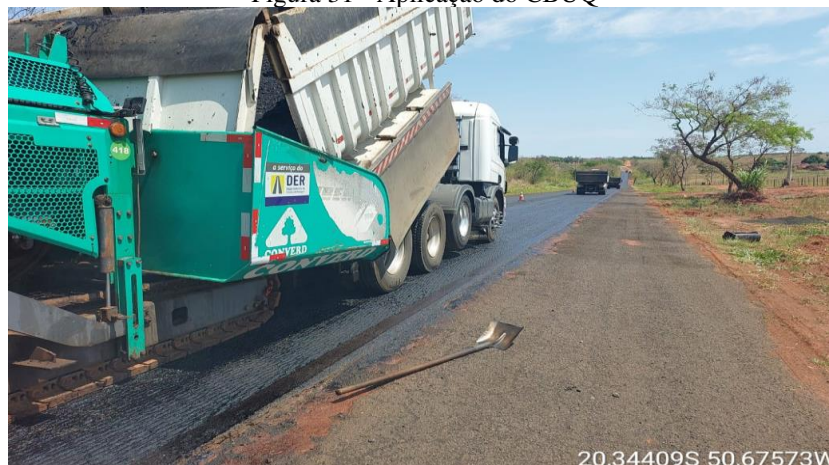
Figura 31 - Aplicação do CBUQ

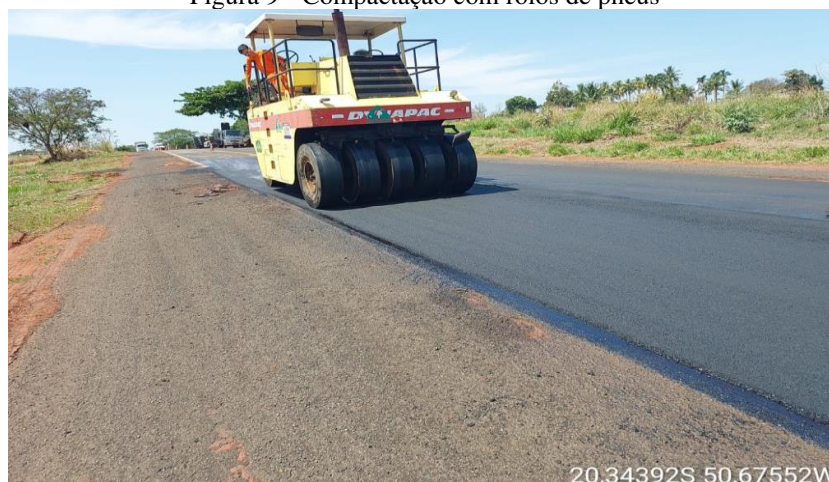
Figura 9 - Compactação com rolos de pneus
