**MANIFESTAÇÃO PATOLÓGICA EM REVESTIMENTO CERÂMICO INTERNO,  
ESTUDO DE CASO EM UMA EDIFICAÇÃO EM GOIÂNIA-GO**

**PATHOLOGICAL MANIFESTATION IN INTERNAL CERAMIC COATING: A  
CASE STUDY IN A BUILDING IN GOIÂNIA-GO**

Tendo como base a informação citada acima foi identificado o deslocamento do revestimento cerâmico no condomínio Residencial Porto Dourado, Goiânia-GO, onde foi realizado um estudo de caso, sendo levantadas as possíveis causas para o surgimento das patologias após a finalização da obra.

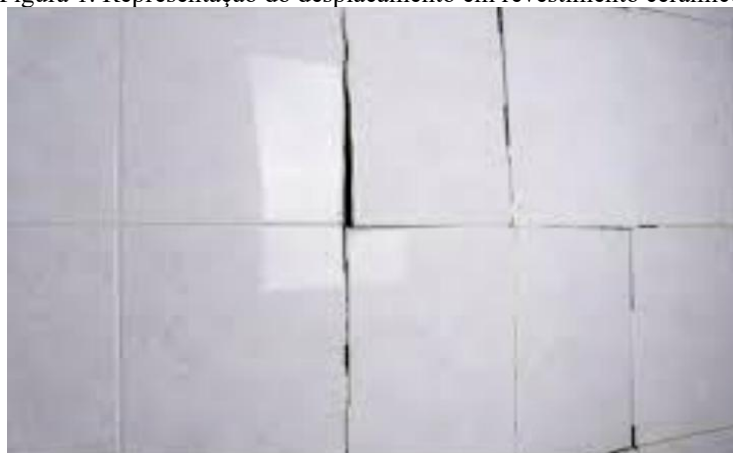
Figura 1. Representação do deslocamento em revestimento cerâmico.

O deslocamento em revestimento cerâmico ocorre quando a cerâmica se solta da base onde foi assentada, como mostram as figuras 1 e 2. Esse problema pode ser causado por diversos fatores, como falta de aderência da argamassa utilizada no assentamento, pois a superfície que vai receber a argamassa deve estar limpa, livre de poeira, sujeira, óleos ou outros contaminantes, se a superfície não estiver devidamente preparada, a aderência da argamassa pode ser comprometida. Tem-se ainda a ausência de nivelamento da base, que pode afetar a direção da argamassa, visto que quando a base não está nivelada, pode haver espaços vazios entre a argamassa e a superfície, o que diminui a aderência, isso pode ocorrer em diversas situações, sendo uma delas a superfície irregular, visto que se a superfície onde a argamassa é aplicada apresenta irregularidades, como ondulações, buracos ou saliências, isso pode afetar, também, a aderência da argamassa.

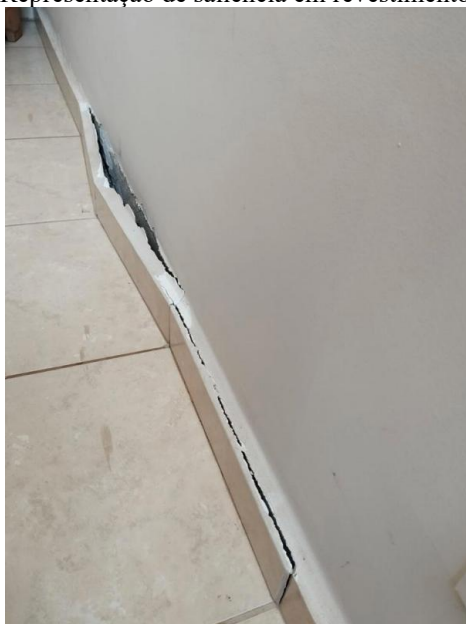
Figura 4. Representação de saliência em revestimento cerâmico.

habitacionais, foram identificadas pequenas saliências nas placas cerâmicas em banheiros, cozinhas e lavanderias, como mostrado nas Figuras 4 e 5.

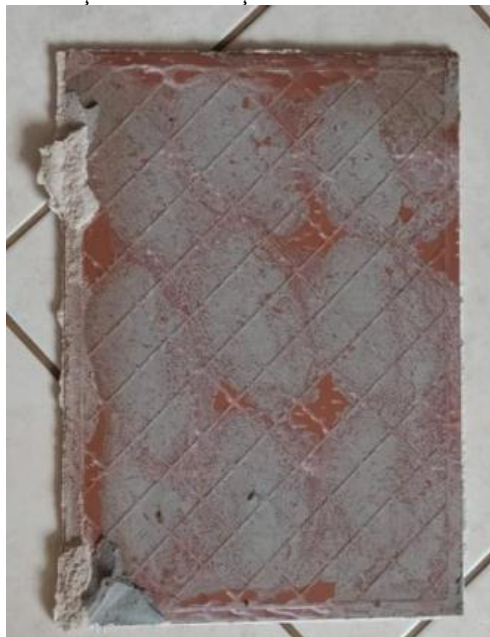
Figura 6. Representação da localização do Residencial Porto Dourado 01.

Em algumas regiões, houve deslocamento significativo do revestimento cerâmico, indicando falta de aderência entre o revestimento e a argamassa utilizada para fixá-lo, conforme ilustrado nas Figuras 6 e 7. O verso das peças cerâmicas mostrou falta de ligação com a argamassa colante, resultando em pouca ou nenhuma aderência. Isso destaca a importância da instalação adequada e da atenção aos detalhes para evitar problemas futuros.

A observação durante a vistoria da obra revelou uma aplicação inadequada da argamassa colante, evidenciando-se pela sua distribuição fragmentada e desuniforme sobre as peças cerâmicas. Pontos distintos das peças foram parcialmente cobertos, deixando espaços vazios e áreas com pouca aderência ao substrato. Em alguns locais, a aplicação foi praticamente inexistente, resultando em aderência inadequada ou nula.

Essa execução irregular e deficiente resultou em uma adesão insatisfatória da argamassa, o que, por consequência direta, levou ao desprendimento das peças cerâmicas. A aplicação inconsistente e mal executada da argamassa de assentamento emergiu como o fator preponderante para o deslocamento observado, demonstrando a importância crítica de procedimentos adequados na fase de instalação para a durabilidade e estabilidade de estruturas cerâmicas.
