DIAGNÓSTICO URBANO AMBIENTAL: PROJEÇÃO DE CENÁRIOS ATUAIS E FUTUROS

Este estudo versa sobre o diagnóstico urbano ambiental de um trecho do bairro Manoela Valadares, Município de Afogados da Ingazeira, Sertão do Pajeú – PE. Com o objetivo de elaborar um diagnóstico urbano ambiental de um trecho do referido bairro de Afogados de Ingazeira -PE a partir do uso e ocupação, seguiu-se os passos de definir a área de estudo, coletar de dados, sistematizar os dados em Matriz SWOT, projetar cenários e propor diretrizes para o desenvolvimento. Inicialmente, foi definida a área de estudo, a partir da coleta de informações, dados, e visita in loco. Sendo assim, a área de estudo compreendeu seis (06) ruas no bairro Manoela Valadares, onde constatou-se expansão urbana acelerada e implicações prejudiciais ao equilíbrio ambiental. Posteriormente, foram efetuadas coletas de dados e informações documentais, pesquisas bibliográficas, visitas a campo e registros fotográficos complementares que embasaram a pesquisa. Após análise e correlação dos dados, informações, fotos e imagens, coletadas, sistematizou-se essas informações em Matriz SWOT e, foram desenvolvidos, graficamente, cenários atuais e futuros

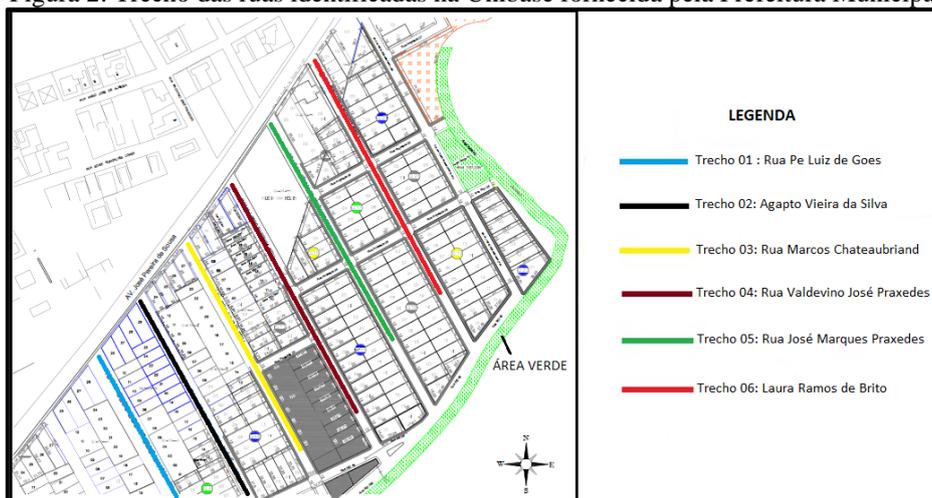
Figura 2: Trecho das ruas identificadas na Unibase fornecida pela Prefeitura Municipal

As seis (06) ruas foram divididas em trechos conforme figura 2, e são: trecho 01 - Rua Padre Luiz de Goes; trecho 02 - Rua Agapto Vieira da Silva; trecho 3 - Rua Marcos Chateaubriand; trecho 04 - Rua Valdevino José Praxedes, trecho 05 – Rua José Marques Praxedes e trecho 06 - Rua Laura Ramos. As ruas estudadas apresentam edificações horizontalizadas com gabaritos de até três (03) pavimentos, uma escola, construções residenciais em curso e lotes, passíveis de serem construídos. Todas as ruas pesquisadas são vias secundárias que acessam a Av. José Pereira de Souza, via principal de acesso e de importância para o bairro.

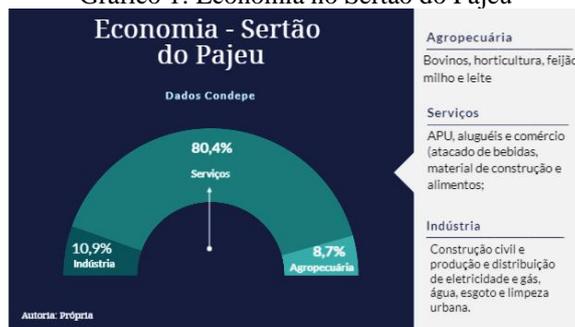
Gráfico 1: Economia no Sertão do Pajeú

No setor econômico, os dados encontrados fazem referência a região do Pajeú como um todo (gráfico 1) e são dados do levantamento realizado pelo Conselho de Desenvolvimento Humano de Pernambuco (Condepe, 2014). Esses dados indicam uma maior concentração da economia na área de serviços, 80,4% (aluguéis e comércio: material de construção), seguido pela indústria, 10,9% (inclui-se a construção civil) e a agropecuária, 8,7% - Parâmetros importantes a serem considerados para o município de Afogados da Ingazeira, especialmente por ser dados de 2014, quando o bairro Manoela Valadares se encontra com sua expansão urbana iniciada.

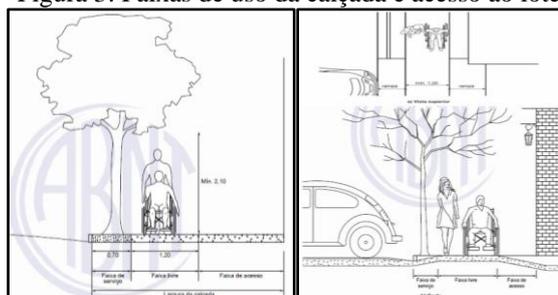
Figura 3: Faixas de uso da calçada e acesso ao lote

Abaixo, apresenta-se a figura 3 (a), retirada da NBR 9050 para visualização das faixas em corte. A norma também dispõe acerca do acesso de veículos aos lotes, espaços de circulação e estacionamento devendo ser feito de forma a não interferir na faixa livre de circulação de pedestres, sem criar degraus ou desníveis, conforme mostrado na figura 3 (b). E que apenas nas faixas de serviço e de acesso é permitida a existência de rampas.

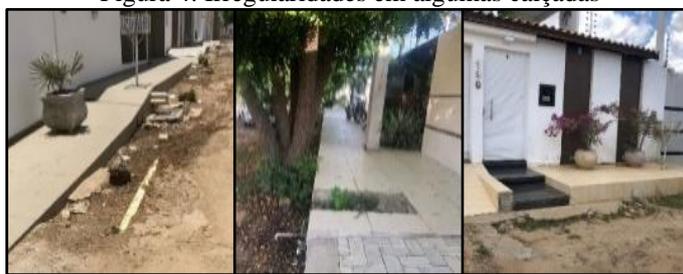
Figura 4: Irregularidades em algumas calçadas

Apesar da existência da lei de parcelamento de 2008 e da NBR 9050, durante visita em campo, foram observadas, em relação as faixas de uso e largura das calçadas, algumas irregularidades. Na figura 4, essas irregularidades estão expostas, onde pode se verificar que cerca de 50% das calçadas seguem a Lei municipal, com largura um pouco acima de 2 m, como mostrado na tabela 2. No entanto, compondo-as com jarros de plantas, árvores que não são para essa finalidade, somado à ausência de poda adequada, uso inadequado como estacionamento de veículos, lixeiras e inexistência de rampas apropriadas, existência nessa área de escadas, batentes, extravasor de reservatório com saída para calçada, etc. foram algumas das inconsistências registradas. Com isso a largura livre para locomoção encontra-se bem reduzidas ou inexistentes.

1. Promover a acessibilidade, adaptando as calçadas e as ruas, as normas da NBR 9050. No caso de adaptação as calçadas existentes, adotar, ao menos as faixas de serviço e as faixas de passeio; adequação das alturas das calçadas (sem degraus seguindo a declividade das ruas), etc.

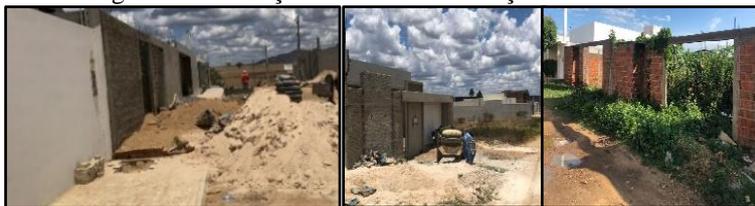
Figura 5: construções ativas e em situação de abandono

Outra característica que impede a acessibilidade dos moradores (autonomia a todos, no deslocamento) e atrapalha a mobilidade (condições de deslocamento de cargas e pessoas no espaço urbano) é a alta presença de construções sem nenhuma proteção e inadequado armazenamento dos materiais nas vias públicas, e um número considerável de construções em situações de abandono (figura 5).

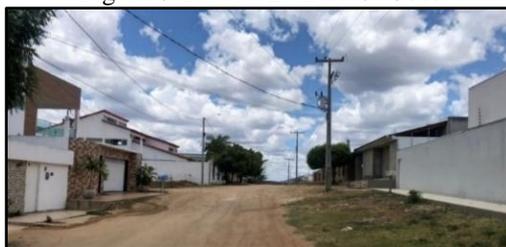
Figura 6: Rua Pe Luiz de C. Goes

No que se refere à largura das ruas, cerca de 66,7% estão dentro da faixa mínima (8 m) com destaque para o trecho que compreende a rua Padre Luís de Campos Góes, que apresenta uma largura acima de 12 m, figura 6.

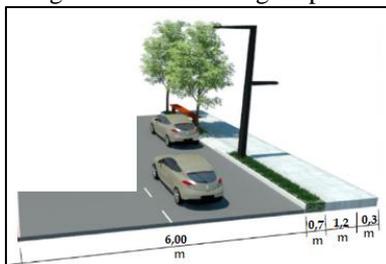
Figura 7: Sugestão de remodelagem para o trecho 06

Adaptando o trecho seis (06), da Rua Laura Ramos, de menor largura, como mostrado a figura 7, é possível remodelar o espaço disponível configurando as rua e calçada para melhor espaço de acordo com a NBR 9050, com calçadas subdivididas nas três faixas: de serviço, para implantação e instalação de arborização, postes de iluminação, assentos, piso verde para infiltração das águas; passeio para transeuntes; e acesso ao imóvel. Seguindo o modelo mostrado na figura 7, a sugestão de remodelagem pode ser replicada e adaptada para as outras ruas, pois a maioria das ruas são largas e não possuem pavimento, predomina o uso residencial do bairro, há espaço para ampliar as calçadas e remanejar árvores e postes existentes para a faixa de serviço. Em relação aos pisos, estes devem atender às características de revestimento, inclinação e desnível, conforme descrição na NBR 9050 (2020).

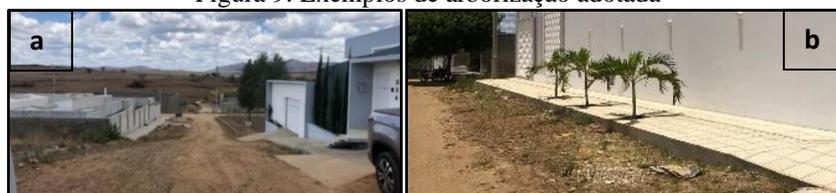
Figura 9: Exemplos de arborização adotada

Apesar de pouca chuva e baixa umidade que caracteriza o bioma Caatinga, a região possui árvores nativas que se adaptaram ao clima adverso, resistindo e ajudando a amenizar a alta sensação de calor e clima seco. Mas a quantidade de árvores nos trechos como mostrado na figura 9 (a, b), é bastante insuficiente, o que se sugere é ampliar a arborização em toda a área de estudo gerando sombra e amenizando a sensação térmica.

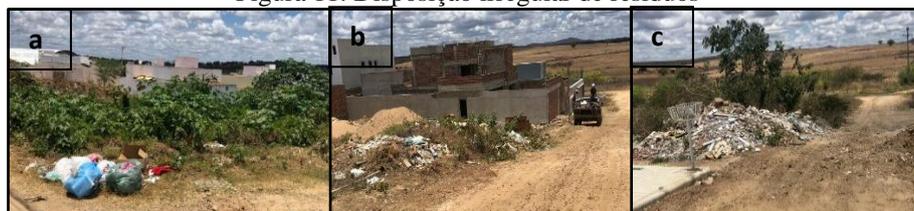
Figura 11: Disposição irregular de resíduos

Fonte: Adaptado do Plano Municipal de Saneamento Básico (PMSP) - Afogados da Ingazeira (2014)
Durante as visitas aos trechos, foi obtida a informação de que é um procedimento naturalizado dos moradores depositar o lixo na esquina da avenida para facilitar a coleta que é realizada pelo município, três (03) vezes/semana. (figura 11)

A questão relacionada aos resíduos na área de estudo deve trabalhada por parte do poder público, reforçando a coleta de lixo, se possível incentivando a coleta seletiva e, principalmente, solucionando a questão dos resíduos da construção civil que são uma constante na área, visto que é uma área potencialmente repleta de obras e que em sua maioria descarta seus resíduos de forma inadequada, apenas contratando os carroceiros locais para levar os resíduos da construção para longe do bairro, para aterros clandestinos ou áreas sem proteção ambiental. Apesar da existência de aterro sanitário no município, esse não é adequado para tratamento de resíduos industriais.

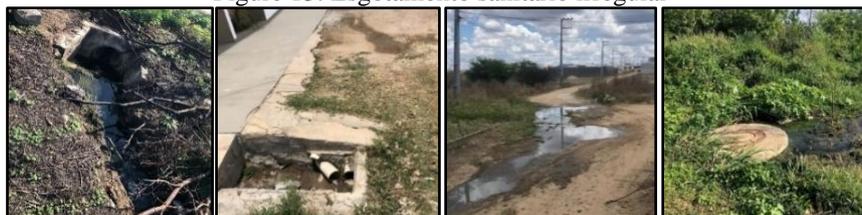
Figure 13: Esgotamento sanitário irregular

O método mais utilizado no bairro para tratamento do seu efluente é fossa séptica e despejo em via pública, situação ilustrada na figura 13.

5. Implementar infraestrutura adequada de saneamento; coleta, transporte e tratamento dos esgotos sanitários; e drenagem urbana;
6. Efetuar uma limpeza urbana em relação à vegetação emaranhada, resíduos e principalmente, programa de coleta, tratamento e reciclagem resíduos de construção civil;

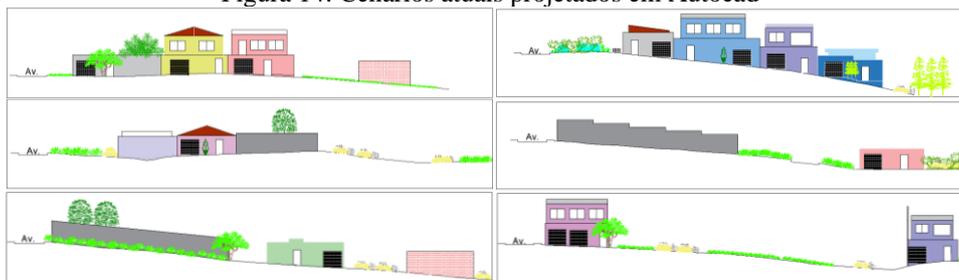
Figura 14: Cenários atuais projetados em Autocad

Os cenários atuais foram construídos com base nas coletas de dados, fotos e visita “in loco”. Foi possível verificar que a condição ausente de infraestrutura dificulta a questão da acessibilidade. A falta de vegetação e sombra na área de estudo é notória e incide negativamente na paisagem, incidindo também na questão da qualidade térmica da área. As edificações são horizontalizadas e o gabarito não ultrapassa três pavimentos. Os muros são altos e a predominância do uso é residencial, este fato culmina na sensação de insegurança que acompanha sensação da paisagem de grandes extensões de concreto, com pouca vegetação, e que imprime uma paisagem estática, insegura e segregadora, conforme verifica-se na figura 14.

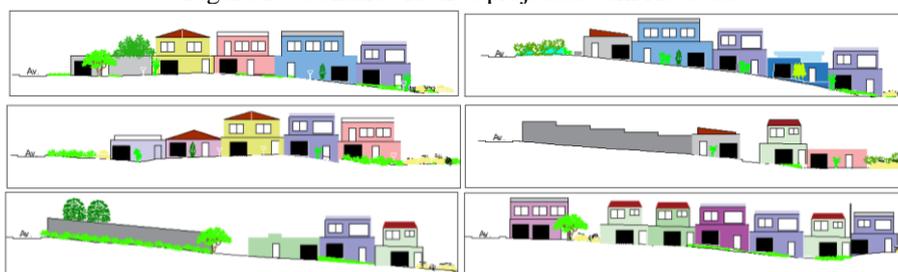
Figura 15: Cenários futuros projetados em Autocad

A projeção dos cenários futuros foi construída partindo do pressuposto da continuidade do desenvolvimento atual, sem que houvesse nenhum tipo de melhoria no processo de desenvolvimento (Figura 15).

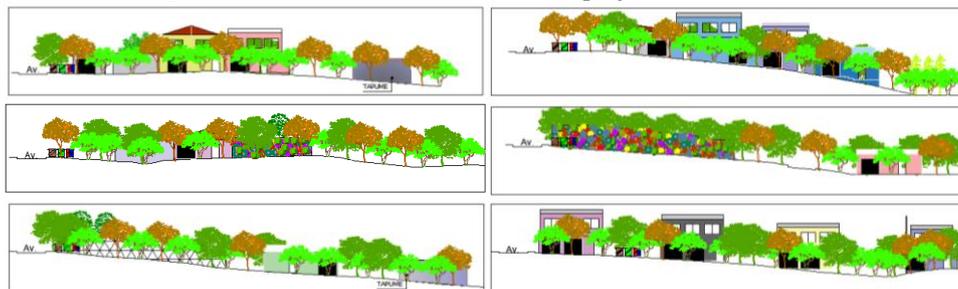
Figura 16: Cenários futuros sustentáveis projetados em Autocad

Para projetar os cenários futuros sustentáveis (Figura 16), as diretrizes de desenvolvimento foram implementadas, priorizando um ambiente urbano que esteja em harmonia com o meio natural. Assim, o cenário encontrado apresenta mais áreas verdes, coberturas arbóreas, coleta seletiva dos resíduos em pontos estratégicos para cada rua, coleta adequada para os resíduos das construções, tapumes como proteção nas construções, maiores espaçamentos entre as edificações, permanece caráter horizontal com gabaritos de até três pavimentos, os muros não necessitam ser tão altos e não precisam ser fechados. Existe uma relação espaço público e espaço privado (calçadas e lotes). Neste cenário existe espaço público de lazer. Não houve mudança de altitude em relação à declividade, assim como nos imóveis pré-existentes. (figura 16)

O cenário proposto corrobora com o conceito de “tradição de morar bem”, apresentado no livro do arquiteto Armando de Holanda, Roteiro para construir o nordeste (2018), onde “a arquitetura dita sustentável deve ter uma continuidade com as práticas culturais, incluindo particularmente nossa relação com o clima da região perpassando sua continuidade com a cidade, fazendo com o que as árvores se prolonguem articuladas com ruas, casas e praças”. Desta forma, o cenário sustentável convida as novas edificações a se harmonizarem com o espaço urbano.
