Estudo de caso para avaliação de patologias e técnicas de manutenção na pavimentação asfáltica da rodovia Dr. Euphly Jalles

Pedro Augusto Ciconi Mendes

Ana Paula Moreno Trigo

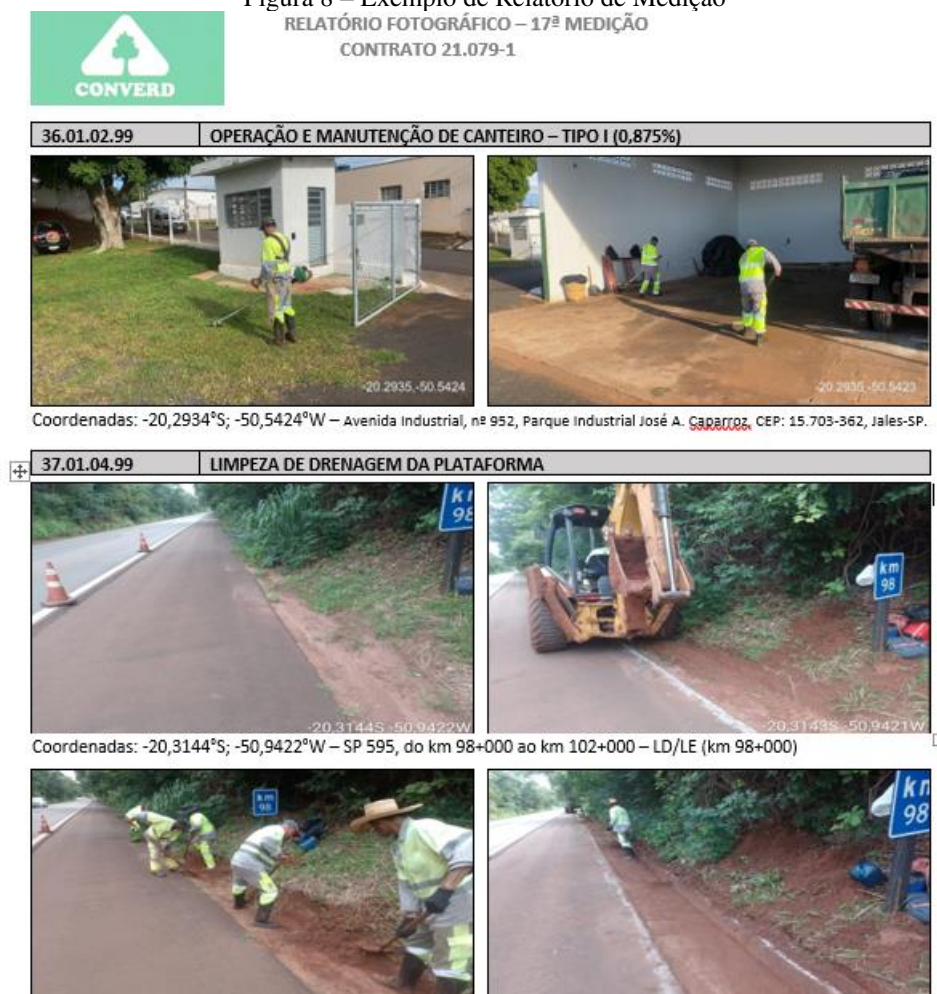
Figura 8 – Exemplo de Relatório de Medição

Durante esta etapa da pesquisa, foi primordial o registro fotográfico, sendo que as imagens serviram não só para embasar o trabalho, como também comprovar os procedimentos de recuperação realizados pela Converd na observância dos requisitos do contrato de conservação da via, mediante Relatório Fotográfico de Medição (Figura 8); instrumento fundamental a ser apresentado ao DER-SP.

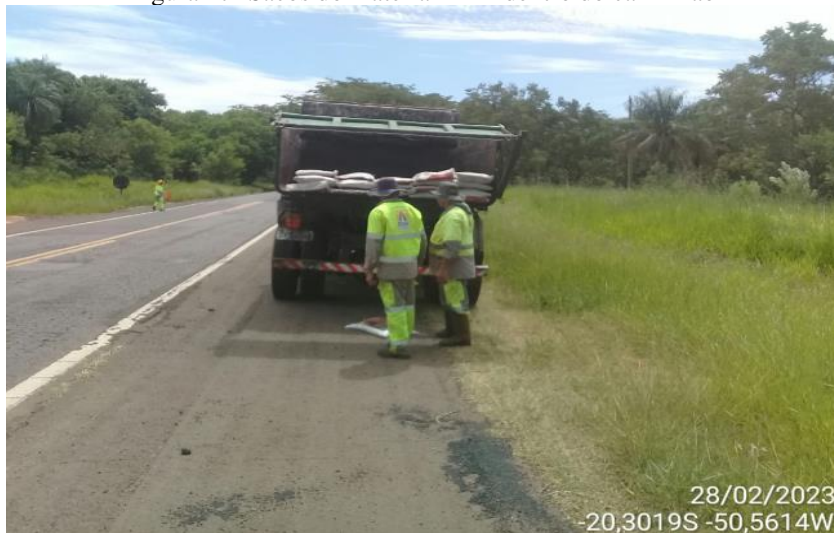
Figura 17- Sacos do material PMF dentro do caminhão

No trecho 4 da SP 563, do km 317+950 ao km 323+000, foi realizada a operação de tapa buraco, uma vez que foram identificadas inúmeras panelas de diversos tamanhos pela extensão da via. Como já citado, as panelas causam riscos maiores ao tráfego quando comparadas as outras patologias, sendo, desta forma, consideradas reparos emergenciais. Com isso, elas são reabilitadas de forma simples, priorizando a vida das pessoas que utilizarão a via. A forma simples de correção consiste em lançar diretamente o PMF no buraco e proceder à compactação, conforme mostrado nas Figuras 17, 18, 19 e 20.

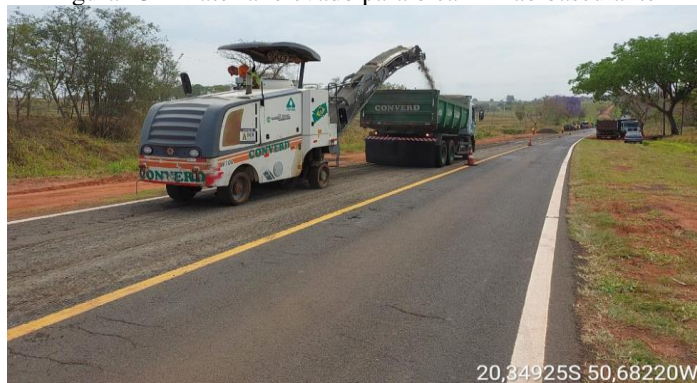
Figura 25 - Material elevado para o caminhão basculante

No Trecho 6 da SP 563, do km 332+000 ao km 333+500, foram identificados remendos mal feitos que comprometiam a qualidade do revestimento, entre outras patologias, como trincas (Figura 23). Para manutenção do local, foi escolhida a fresagem, processo muito mais oneroso que os até então apresentados.

A execução do reparo iniciou-se com a remoção do material asfáltico pela máquina fresadora (Figura 24). O material foi elevado ao caminhão basculante (Figuras 25, 26 e 27) e transportado para local de destinação adequada. Na sequência, foi realizada a limpeza da área, com auxílio de vassouras mecânicas (Figura 28) e jateamento de ar comprimido (Figura 29).
