## COMPLICAÇÕES ASSOCIADAS À RECONSTRUÇÃO MANDIBULAR COM ENXERTO ÓSSEO DE CRISTA ILÍACA: UM RELATO DE CASO

Diante disso, o presente trabalho tem como objetivo relatar um caso clínico de reoperação em paciente vítima de PAF com substituição de uma placa de reconstrução fraturada por uma reconstrução de defeito mandibular com enxerto ósseo autógeno de crista ilíaca e instalação de nova placa de reconstrução.

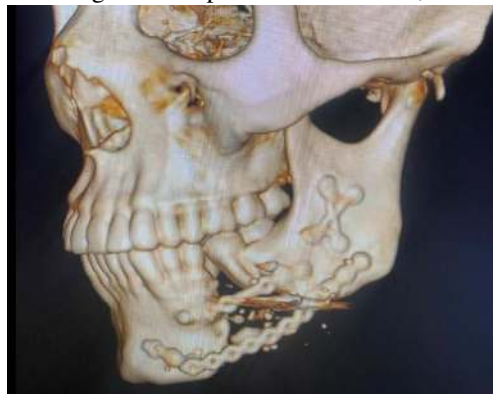
**Figura 1:** Tomografia computadorizada inicial, reconstrução 3D.

A tomografia computadorizada da face evidenciou um defeito ósseo em região de corpo mandibular à esquerda (Figura 1) e presença de material de síntese fraturado. Diante do quadro clínico e exames imagiológicos, optou-se pela reabordagem cirúrgica como tratamento. Após realização de exames pré-operatórios de rotina, foi realizado o planejamento cirúrgico para reconstrução do defeito mandibular com enxerto livre de crista ilíaca.

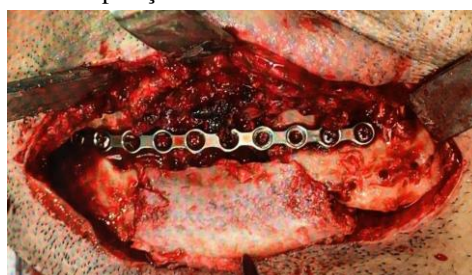
**Figura 2:** Acesso e exposição do defeito ósseo evidenciando o defeito.

Sob anestesia geral, o procedimento sucedeu-se à entubação do paciente por via nasotraqueal, e intervenção inicial com a equipe de ortopedia e traumatologia do HGE, que realizou o acesso cirúrgico e remoção do enxerto ósseo em bloco da região anterior da crista ilíaca, sendo regularizado e reservado em solução fisiológica a 0,9%. Em um mesmo tempo cirúrgico, a equipe de cirurgia e traumatologia Bucomaxilofacial do HGE realizou a exposição do defeito ósseo através do acesso de Ridson, pela cicatriz preexistente, seguido pela divulsão por planos e descolamento mucoperiosteal para exposição do material fraturado. Removida a placa de reconstrução fraturada, o leito receptor foi preparado através de osteotomia e curetagem do osso infectado (Figura 2).

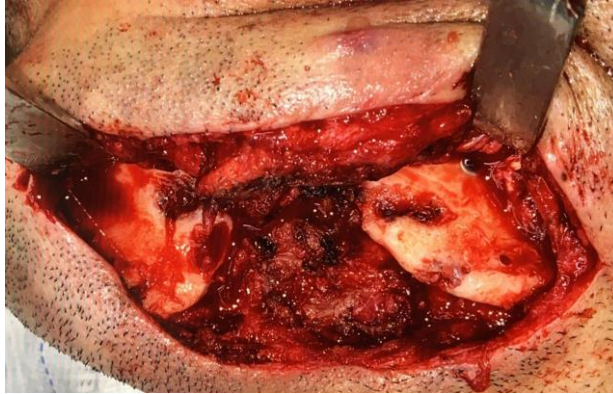
**Figura 3:** Adaptação do bloco ósseo de crista ilíaca.

Com o objetivo de remover futuros focos infecciosos, a unidade dentária 37, que apresentava exposição radicular, foi extraída. O enxerto foi então posicionado e ajustado obtendo-se uma boa adaptação (Figura 3). A fixação foi realizada com uma nova placa de reconstrução sistema 2.4mm, e uma placa do sistema 2.0mm (Figura 4). Em conjunto com o enxerto de crista ilíaca, fragmentos ósseos triturados foram adicionados para promoção de uma melhor adaptação entre os cotos ósseos. Após a realização da hemostasia e irrigação com soro fisiológico 0,9%, a sutura foi realizada por planos com fio reabsorvível Vicryl 3-0 e em pele com Nylon 4-0.

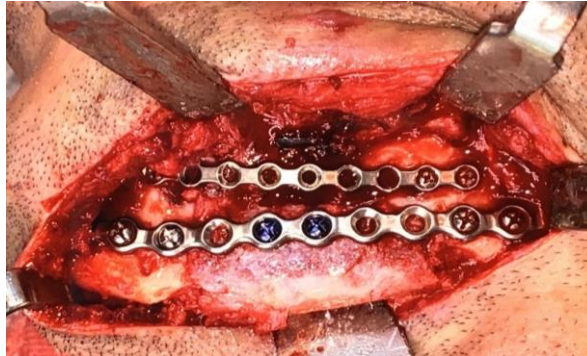
**Figura 4:** Fixação do bloco ósseo e instalação de placa de reconstrução sistemas 2.0 e 2.4 respectivamente.

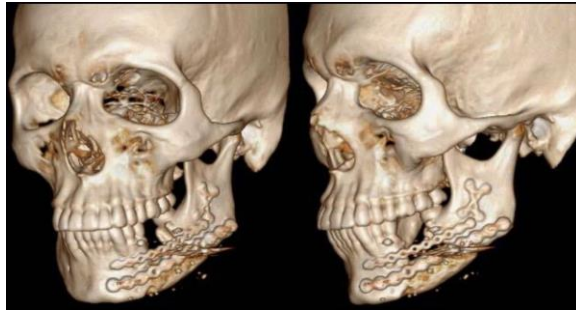
**Figura 7:** Tomografia computadorizada (Reconstrução 3D) após reconstrução com enxerto ósseo.

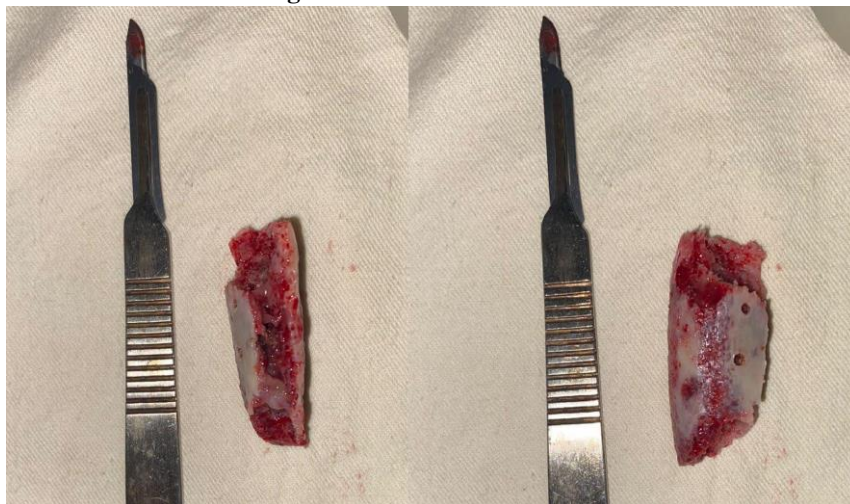
**Figura 9:** Bloco ósseo removido.
